INFORME DE LA DIRECCIÓN DE VERIFICACIÓN DE CONTRATOS						Nº 83/2016
FECHA	25/10/16.					
INSTITUCIÓN	GOBERNACIÓN DE CANINDEYU.					
AUTORIDAD FIRMANTE	Lic. Alfonso Noria Duarte, Gobernador.					
Expediente Nº	3.180/16, 4.010/16.					
CONTRATO Nº	13.					
FECHA CONTRATO	16/07/2014.					
PROCEDIMIENTO	LICITACIÓN PÚBLICA NACIONAL N° 07/2014.					
OBJETO	"CONSTRUCCIÓN DE EMPEDRADO"					
EMPRESA	CONSTRUCTORA 8 DE DICIEMBRE					
REPRESENTANTE LEGAL	Genaro Andres Fariña					
R.U.C.	2979720-9					
MONTO CONTRATADO	Gs. 2.313.040.000.-					
ID LLAMADO Nº	274.968/14.					
C.C. N°	LP-22014-14-90730					
ORIGEN	**DJ**	**DNC**	**AP**	**OF**	**SE**	**O**
			X

El contrato objeto de verificación fue suscrito el 16/07/14, entre la **GOBERNACIÓN DE CANINDEYÚ** y la firma **CONSTRUCTORA 8 DE DICIEMBRE de Genaro Andres Fariña.** Es resultado del llamado a la Licitación Nacional Publica N° 07/2014 para la *"Construcción de empedrado"*.

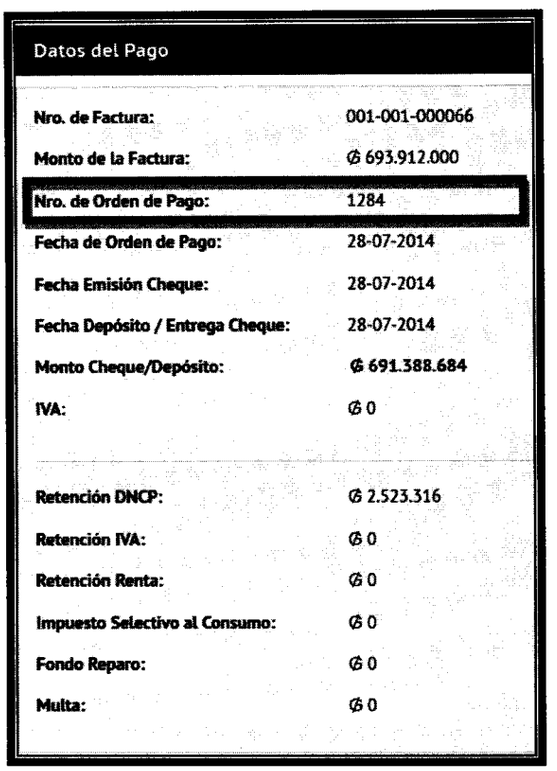
Aparentemente se cargó mal Numero de la Orden de Pago, ya que la misma según documentaciones remitidas en el Exp. DNCP N° 4010 foja 231 dice la misma **1285** y no **1284** como figura en el Portal de la DNCP.

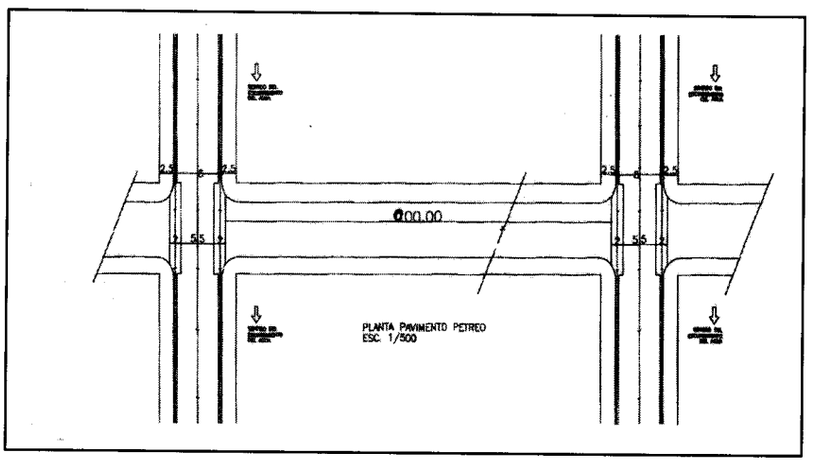
En el PBC del llamado en su pág. 18 cuenta con un plano referencial, sin embargo no constan el/los nombre/s de la/s calle/s en las cuales se realizaran las obras de

pavimento tipo empedrado, tampoco constan los nombres de las calles de inicio y fin de tramo para los diferentes lotes del contrato.

En cuanto a la longitud de empedrado medido en la calle Itandey de Curuguaty fue de 1.723,5 lineales con ancho promedio de 8m con cordón de H°A° y canaleta de desagüe de H°A°, también se observó badenes de H°A°.

Barrio Nuevo Horizonte de Salto del Guairá, las medidas son la siguientes: longitud de 480 m por 7,50 de ancho promedio con cordón de H°A° prefabricado 50 x 10 cm y canaleta de desagüe de 0.50 m ambos lados.
