INFORME TECNICO DE VERIFICACION CONTRACTUAL				ITV Nº 20/2018
FECHA	13/02/2018.			
REFERENCIA	Contratación Directa N° 04/14 "*Construcción de un aula en la Escuela Básica N° 2018 Martina Castillo de Peña*".		**ID**	280.063/2014
EXPTE.	6.432/17.		**FECHA**	07/07/2017.
CONTRATANTE	Municipalidad de Jose Maria Delgado.			
CONTRATISTA	Beato Amarilla Romero.			
FISCALIZACION	----------			
CONTRATO N° S/N	**FECHA**	---------	**PLAZO DE VIGENCIA**	-----
ACTA DE INICIO	**FECHA**	03/02/2015	**PLAZO DE EJECUCION**	95 días
RECEPCION PROVISORIA	**FECHA**	07/01/2015	**RECEPCION FINAL**	02/02/2015
ADENDAS	Adenda N° 2		**FECHAS**	02/02/2015.

INFORME TECNICO DE VERIFICACION CONTRACTUAL				ITV Nº 51/2018
Evaluación de Descargo correspondiente al ITV 20/2018.				
FECHA	07/05/2018.			
REFERENCIA	Contratación Directa N° 04/14 "*Construcción de un aula en la Escuela Básica N° 2018 Martina Castillo de Peña*".		**ID**	280.063/2014
EXPTE.	No se presentaron descargos.		**FECHA**	----------
CONTRATANTE	**Municipalidad de Jose Maria Delgado.**			
CONTRATISTA	Beato Amarilla Romero.			
RUC	1019200-0			
FISCALIZACION	----------			
CONTRATO N° S/N	**FECHA**		**PLAZO DE VIGENCIA**	----------
MONTO del Contrato	Gs

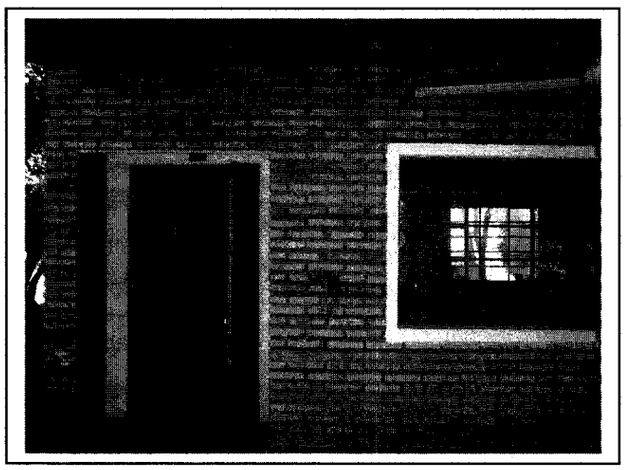
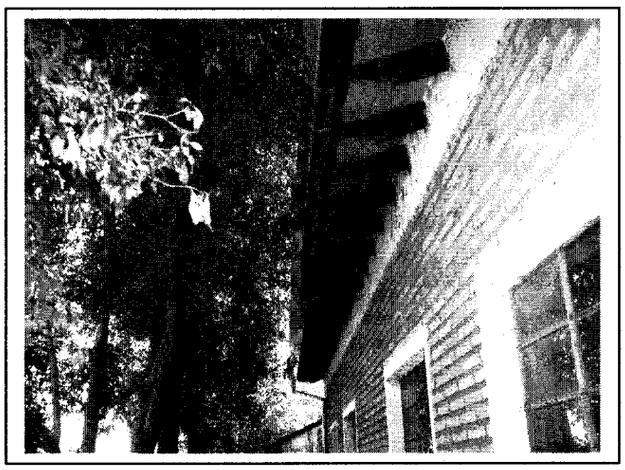
3.4 Mampostería

En la EE.TT se lee lo siguiente *"Serán pintadas con dos manos de pintura antimoho, incoloro o con dos manos de látex color cerámica, siguiendo el mismo criterio elegido para la pintura de los muros a la vista*". Sin embargo durante la verificación in situ no se observó la ejecución de dicho rubro.

6. Durante la verificación in situ no se observó la ejecución del rubro de pintura antimoho, incoloro.

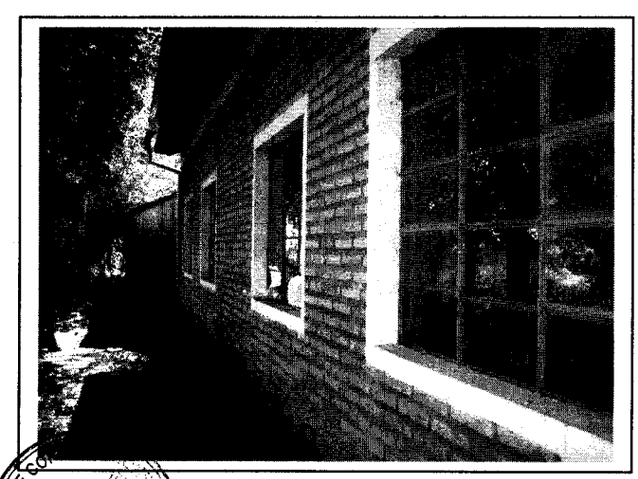
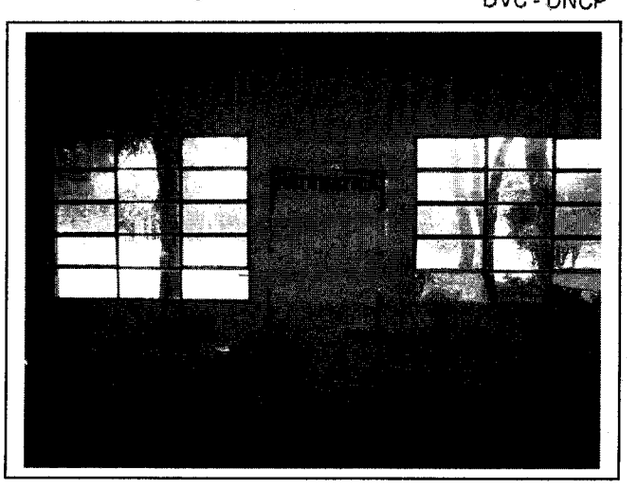
3.5 Balancines

En la EE.TT se lee lo siguiente "*Todas las aberturas metálicas llevarán vidrios dobles de 3 mm de espesor y serán colocados con asientos de masilla*". Sin embargo el vidrio observado durante la verificación in situ es vidrio simple. No se visualizó en ninguna abertura la fijación del vidrio con masillas para evitar que el vidrio se desprenda de la estructura de hierro, sino que sólo contaba con la unión de una fina capa de silicona entre el vidrio y la estructura, como se observa en las fotografías a continuación.

7. El vidrio observado durante la verificación in situ es vidrio simple sin embargo en planilla de precio se encontraba estipulado vidrio doble.

8. No se visualizó en ninguna abertura la fijación del vidrio con masillas para evitar que el vidrio se desprenda de la estructura de hierro, sino que sólo contaba con la unión de una fina capa de silicona entre el vidrio y la estructura.

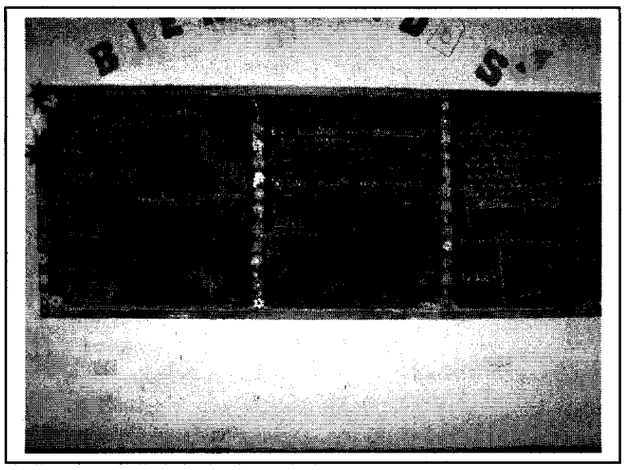
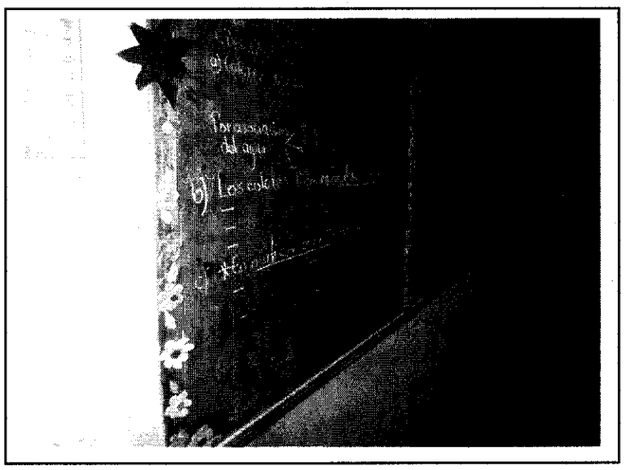
3.7 Pizarra

Durante la verificación in situ se pudo constatar que las pizarras no contaban con porta tiza.

9. Las pizarras no contaban con porta tiza.

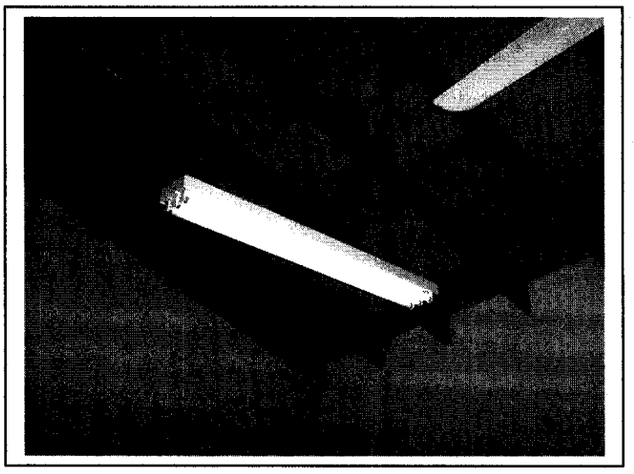
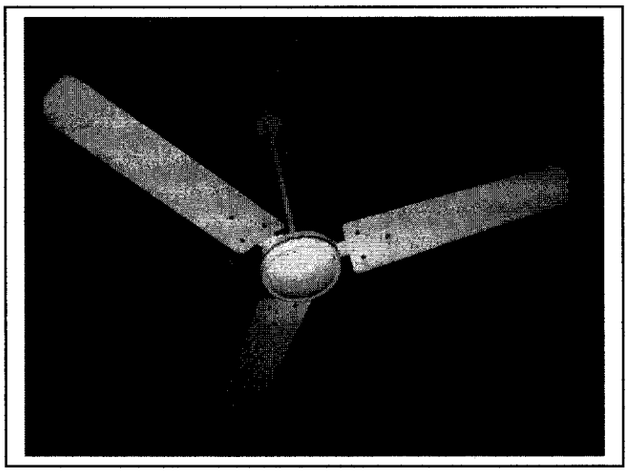
3.9 Instalación eléctrica

La instalación eléctrica, según la planilla de precios es en una cantidad global. Con respectos a los ventiladores se observa que se ha cumplido lo graficado en plano del

proyecto, sin embargo con respecto a la iluminación según lo observado durante la verificación in situ, aula y galería cuenta con artefactos de iluminación de 1 x 40 y 3x 40 W, puntos y tomas, tableros seccional y principal En plano publicado y remitido en el expediente no se puede observar con claridad la cantidad y capacidad de los artefacto a colocar. Al no contar con libro de obra, ni informes por parte de la fiscalización no se puede precisar si fue cumplido lo establecido en plano del proyecto.
