INFORME TECNICO DE VERIFICACION CONTRACTUAL				ITV N° 92/2018
FECHA	13/08/2018.			
REFERENCIA	LCO N° 10/2017 *"Construcción de empedrado, alcantarillado, caminero e instalación de transformador trifásico en el futuro local de la INTN en el km 15 Moday del Distrito de Minga Guazú".*		**ID**	335957/17
EXPTE.	3.885/18[1].		**FECHA**	13/06/2018.
CONTRATANTE	Gobernación de Alto Paraná.			
CONTRATISTA	Prismapar S.A.			
RUC	80075157-4			
FISCALIZACION	Ing. Ronny Javier González.			
CONTRATO N° 62/2017	**FECHA**	06/11/2017	**PLAZO DE VIGENCIA**	Hasta el cumplimiento total de las obligaciones.
MONTO del Contrato	Gs 204.059.672.-		**C.C. N°:**	CO-22010-17-147099
ACTA DE INICIO	**FECHA**	06/11/2017	**PLAZO DE EJECUCION**	60 días.
RECEPCION PROVISORIA	**FECHA**	08/01/2018.	**RECEPCION FINAL**	01/02/2018.
ADENDAS	----------		**FECHAS**	----------

En fecha 14/06/2018 se ha realizado la verificación *in situ* referente a la LCO N° 10/2017 *"Construcción de empedrado, alcantarillado, caminero e instalación de transformador trifásico en el futuro local de la INTN en el km 15 Moday del Distrito de Minga Guazú"*

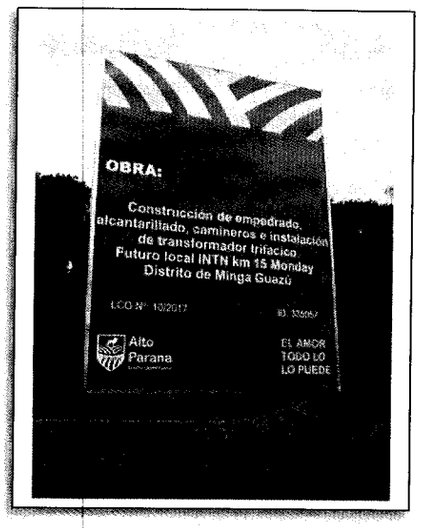
2.1.1 Cartel de Obras

Se ha observado que la obra cuenta con un cartel de obras 1,90 x 1,39 m en el cual se lee el objeto del llamado, pero sin figurar el nombre de la contratista de esta obra.

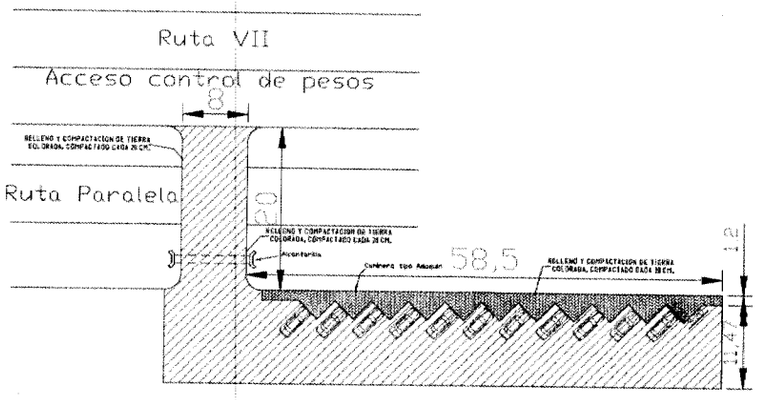
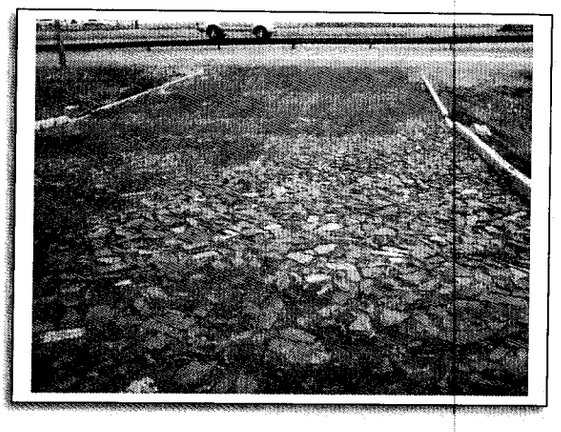
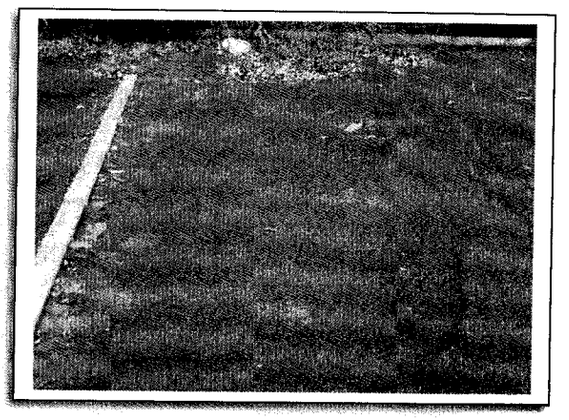
2.1.2 Construcción de empedrado

En el sector estacionamiento, incluido el caminero, las dimensiones medidas son 12,86 m de ancho y con un largo de 62,60 m.

En el libro de obras de fecha 06/11/2017 se lee que se ha esparcido tierra colorada sobre el empedrado para el relleno de los intersticios entre piedras.

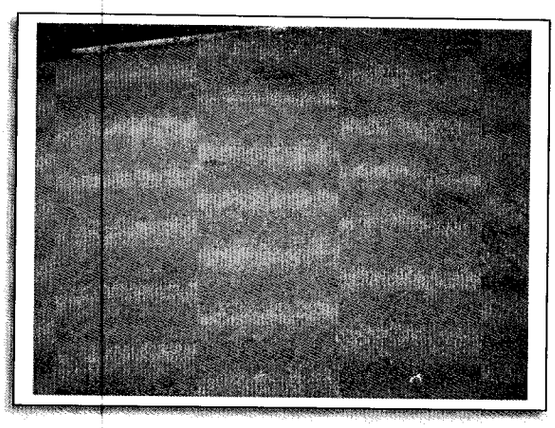
2.1.3 Construcción de enripiado

Durante la verificación in situ se ha observado que se ha colocado piedra triturada sobre el empedrado.

En el libro de obras —foja 60 del Exp. N° 3.885/18— se lee que fue efectuada la compactación con rodillo mecánico liso (2 pasadas), según como fuera establecido en la EE.TT.

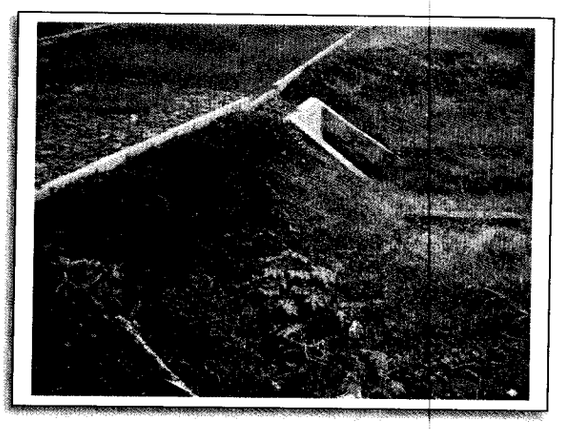
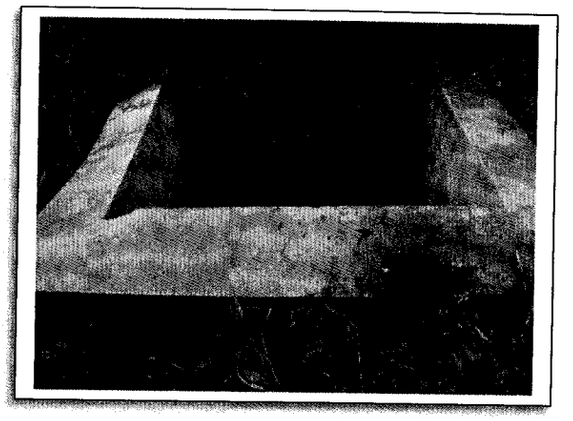
2.1.5 Colocación de tubos de hormigón

La alcantarilla fue efectuada con tubos de H°A° de 1 m de diámetro y las cabeceras fueron efectuadas de mampostería de ladrillos revocados, sin embargo las mismas debieron ser también de H°A°.

3. Las alas del alcantarillado, debieron ser de H°A°, sin embargo durante la verificación in situ se observó que las mismas eran de ladrillos los cuales se encontraban revocados.
