INFORME TECNICO DE VERIFICACION CONTRACTUAL				ITV Nº 61/2017
FECHA	31/07/2017.			
REFERENCIA	Contratación Directa para "*Construcción de cancha deportiva para la escuela Carmen B. de Gorostiaga*".		**ID**	298520/2015.
EXPTE.	13.899/2016		**FECHA**	06/12/2016
CONTRATANTE	Municipalidad de Dr. Bottrell.			
CONTRATISTA	Marcial Larramendia Peralta.			
FISCALIZACION	----------			
CONTRATO N°:	**FECHA**	25/09/2015.	**PLAZO DE VIGENCIA**	90 días.
ACTA DE INICIO	**FECHA**	----------	**PLAZO DE EJECUCION**	60 días.
RECEPCION PROVISORIA	**FECHA**	----------	**RECEPCION FINAL**	----------
ADENDAS	Adenda ampliación de monto.		**FECHAS**	24/11/2015

3.1 Verificación *in situ*

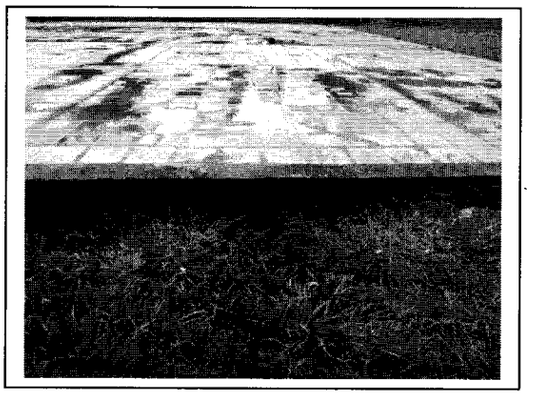
Se pudo verificar que la obra cuenta con una superficie de 447 m^2, con piso calcáreo, muro de nivelación de 0,20 m revocado, junta de dilatación de 2 cm cada 2,60 m aproximadamente.

Cancha con piso de baldosas calcáreas y muro de nivelación revocado

Según el plano del llamado las dimensiones de la cancha deben tener las dimensiones de 15 m x 30 m, con lo cual la superficie total debe ser de 450 m^2, siendo la superficie relevada de 447 m^2, lo que representa una diferencia muy pequeña.

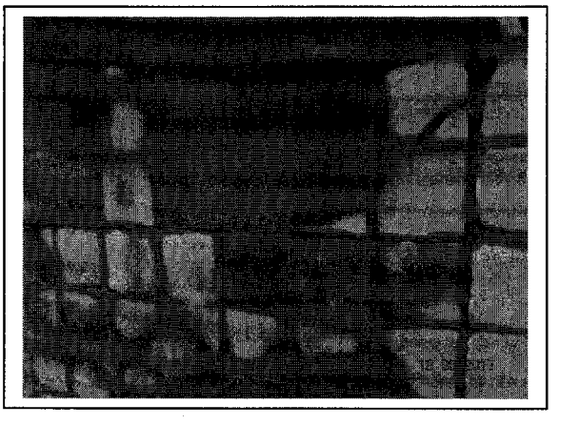
Durante la verificación in situ se visualizó que en una zona de la cancha deportiva el piso se encontraba deteriorado y que la junta de dilatación presentaba grietas. Como no se cuenta con libro de obra ni Especificaciones Técnicas para la colocación de pisos calcáreos y juntas de dilataciones, se desconoce el proceso de construcción que fue seguida para la ejecución de la misma.

Baldosas desprendidas y rotas

Juntas de dilatación con grietas

4. Se visualizó que el piso se encontraba deteriorado y que la junta de dilatación presentaba desprendimiento. Como no se cuenta con libro de obra se desconoce el proceso de construcción que fue seguida para la ejecución de la obra.
