INFORME DE LA DIRECCIÓN DE VERIFICACIÓN DE CONTRATOS	Nº 58/2016
FECHA	27/06/2016
INSTITUCIÓN	INSTITUTO NACIONAL DE TECNOLOGIA, NORMALIZACION Y METROLOGIA (INTN).
AUTORIDAD FIRMANTE	Ing. Ever Romildo Cabrera Herebia - Director General.
EXPEDIENTE Nº	N° 9.531/2015.
CONTRATO	N° 22/2015.
FECHA CONTRATO	21/07/2015.
PROCEDIMIENTO	CD N° 29/2014.
OBJETO	Construcción INTN – Obras Complementarias Sede Itapuá Capitán Miranda.
CONTRATISTA	Arq. VENANCIO ZARATE.
REPRESENTANTE	Arq. VENANCIO ZARATE.
RUC Nº	713549-1
Monto Inicial - Contrato	Gs. 95.791.000.-
ID LLAMADO Nº	296944/2015.
C.C. INICIAL N°	CD-23001-15-109740 Monto: Gs. 95.791.000.-

1.1. En virtud a las prerrogativas establecidas en la Ley 3.439/07 *"Que modifica la Ley N° 2051/03 "De Contrataciones Públicas" y establece la Carta Orgánica de la Dirección Nacional de Contrataciones Públicas"*, de efectuar la verificación de la ejecución de los contratos suscritos por los organismos, los gobiernos departamentales y las municipalidades, sujetos al sistema de contrataciones del sector público, la Dirección Nacional de Contrataciones Públicas (DNCP), ha decidido efectuar una verificación acerca de la ejecución del contrato suscrito entre el IN

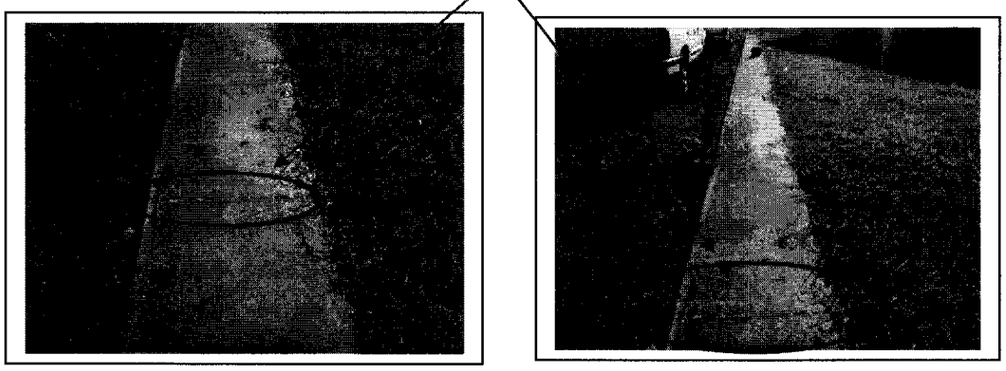
forma perpendicular a la rampa". En el libro de obra[4] se observa que los trabajos empezaron en fecha 05/08/2015 y menciona lo siguiente: "*se da inicio a los preparativos para el caminero de cemento...",* en la verificación in situ se pudo observar que parte del caminero se encontraba deteriorado, el alisado presenta rajaduras en varios puntos.

Rajaduras en el caminero de alisada de cemento.

1. Se observó que parte del caminero se encontraba deteriorado.
2. Se observó qué la baranda de acceso no cuenta con tratamientos anticorrosivos ya que la misma presentaba signos de corrosión en las uniones y no fueron pintadas incumpliendo lo establecido en la EE.TT.

1. Se observó que parte del caminero se encontraba deteriorado.

"*Con respecto al ítem 3.3 –caminero alisado de cemento, se debe acotar que si bien en algunas partes se han desprendido se debe destacar que es el producto de la dilatación de dos materiales distintos: el alisado de cemento y la madera que oficia en este caso como junta de dilatación. Correspondiendo dicho deterioro o desprendimiento al movimiento realizado por la junta de dilatación (madera) que hace la capa superficial de alisada que cubre la madera no significando por ellos una mala praxis*".

Tanto la Contratante como la Contratista mencionan que el deterioro observado sólo es superficial, sin embargo no se cuenta con documentaciones a la vista que respalde dicha afirmación, tampoco se menciona si se va a realizar o se ha realizado trabajos para subsanar dicho inconveniente.

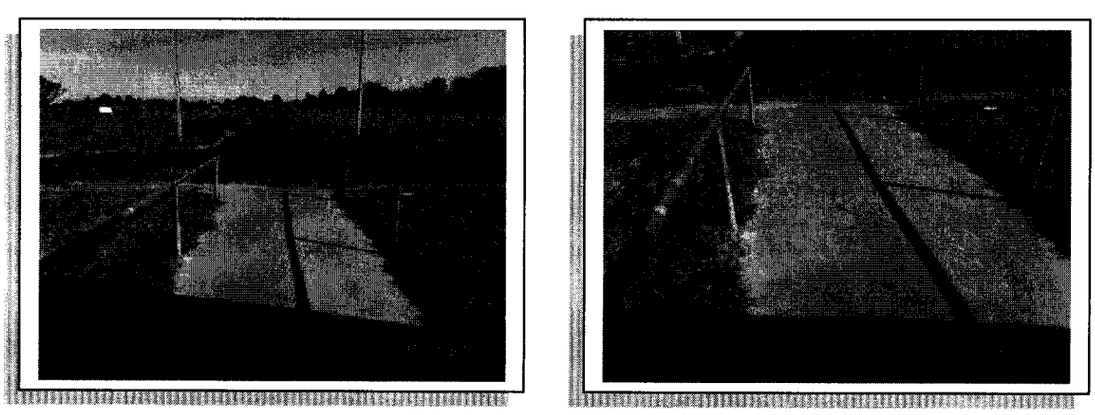
3.4 Rampa

Según la EE.TT. en cuanto a la rampa de acceso establece lo siguiente: "*Luego del replanteo, se ejecutará el piso de hormigón de piedra raspinado con armadura de acero para la conformación de la rampa. La rampa tendrá las dimensiones aproximadas de 3,00 m de ancho por 6,00 de largo en forma, proporciones y pendientes que indique oportunamente la fiscalización de Obra. El espesor requerido será de 10 cm*". Durante la verificación in situ se han tomado medidas de la rampa siendo el ancho 2,40 m y largo de 7,63 m, siendo la superficie de 18,31 m^2.
