INFORME DE LA DIRECCIÓN DE VERIFICACIÓN DE CONTRATOS						Nº 51/2016
FECHA	20/06/2016					
INSTITUCIÓN	Municipalidad de Iturbe					
AUTORIDAD FIRMANTE	Ing. Dario E. Cabral, Intendente Municipal.					
EXPEDIENTES Nº	12235/15, 13664/15					
CONTRATO Nº	S/N°.					
FECHA CONTRATO	14/07/15					
PROCEDIMIENTO	Licitación por Contratación Directa - FONACIDE					
OBJETO	*"Construcción de 2837m2 de empedrado".*					
CONTRATISTA	GER.COM Ingenieros y Asoc. – Ing. Esteban Gertopan					
R.U.C.	1396362-7					
MONTO CONTRATADO	Gs. 139.864.000.-					
ID LLAMADO Nº	S/N°. 2015					
C.C. N°	Sin Código de Contratación					
ORIGEN	**DJ**	**DNC**	**AP**	**OF**	**SE**	**O**
					X

INFORME TECNICO DE VERIFICACION CONTRACTUAL				ITV Nº 61/2016
FECHA	13/06/2016.			
REFERENCIA	Contratación Directa para la *"Construcción de 2.837 m2 de empedrado"*.		ID	----------
EXPTE.	N° 13.664/15		FECHA	11/12/2015
CONTRATANTE	Municipalidad de Iturbe.			
CONTRATISTA	GER.COM Ingenieros y Asociados del Ing. Esteban Gertopan			
FISCALIZACION	----------			
CONTRATO N° S/N	FECHA	14/07/2015	PLAZO DE VIGENCIA	Hasta concluir la Obra
ACTA DE INICIO	FECHA	----------	PLAZO DE EJECUCION	120 días
RECEPCION PROVISORIA	FECHA	----------	RE

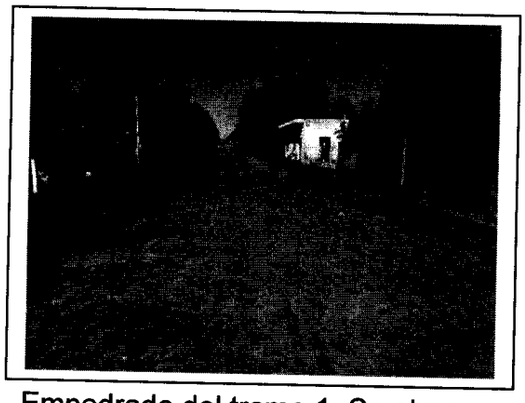
Empedrado del tramo 1. Se observa del lado izquierdo el canal de agua natural y el cordón que prácticamente no se visualiza, del lado derecho el canal de piedra bruta con la calzada sin cordón de vereda.

4.8. El primer tramo verificado posee cordón de vereda de un sólo lado y del otro se observaron derrumbes y deterioro avanzado del cordón colocado.

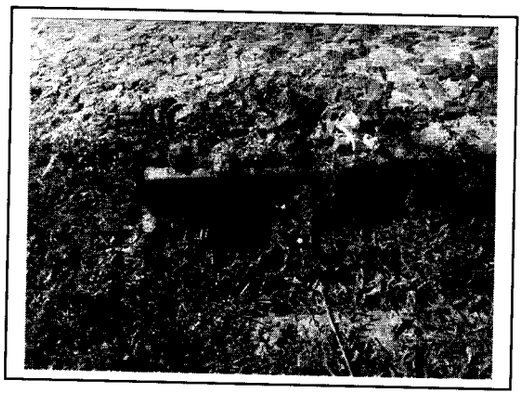
Empedrado del tramo 1. Se observa parte del cordón de vereda que no se derrumbó al borde del canal de agua.

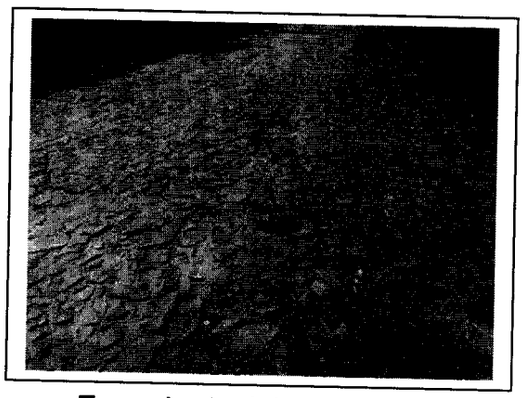
Empedrado del tramo 2. Se observa que no se distinguen los cordones a ambos lados de la calzada.
