# MUNICIPALIDAD DE PRIMERO DE MARZO

## ESCUELA BASICA NRO 422 SAN ISIDRO LABRADOR, PRIMERO DE MARZO

### 1. BLOQUE 1 DE 3 AULAS Y DIRECCION:

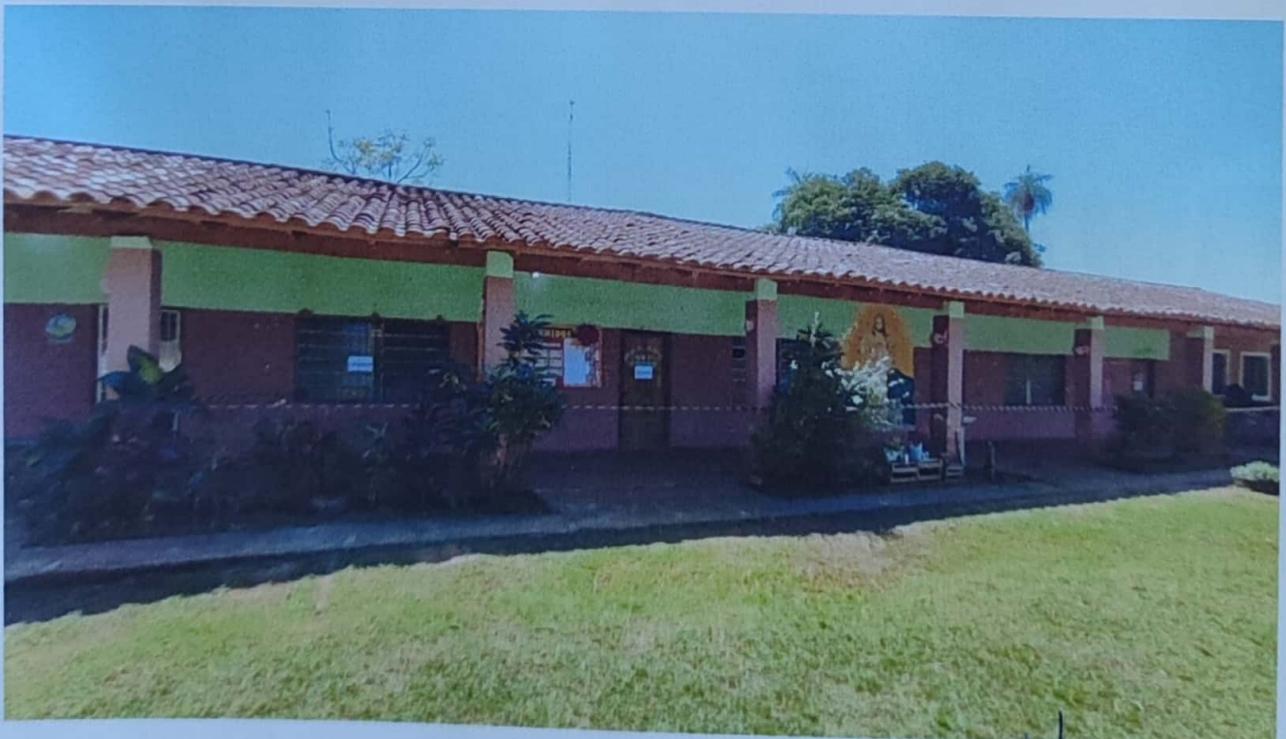
- Se verifica que la estructura del techo del bloque de DIRECCION Y TRES AULAS correspondiente al bloque 1 del grafico referencial, no se encuentra en las condiciones adecuadas para su utilización, a simple vista se encuentran problemas de carcoma y/o termitas, el cual debilita la estructura de techo. También notamos vigas y tirantes en situaciones de pandeo y resquebrajamiento, toda la estructura del techo debilitada por cuestiones de humedad y por la propia edad de la estructura de techo, tejas y tejuelitas sueltas o a punto de caer. Tampoco cuenta con el sistema de desagüe pluvial. (canaletas) La Institución solicita la adecuación de las aulas para volver a utilizarlas, ya que actualmente por la peligrosidad la cual representa las mismas fueron delimitadas y están en desuso.
