INFORME DE LA DIRECCIÓN DE VERIFICACIÓN DE CONTRATOS	Nº 17/10
FECHA	26/02/2010
INSTITUCIÓN	Industria Nacional del Cemento – INC
Exps. Nº	931 y 2.830/2010
CONTRATO Nº	475/09
FECHA	22/06/2009
PROCEDIMIENTO	LPN Nº 10/2009
OBJETO	Adquisición de Bolsas para Envase de Productos
AUTORIDAD FIRMANTE	Ing. Optaciano Gómez – Presidente
EMPRESA	Proyecto y Construcciones S.R.L.
RUC	80018350-9
ID LLAMADO Nº	145.337
MONTO ADJUDICADO	Gs. 3.823.540.000
C.C.	LP-25007-09-47110

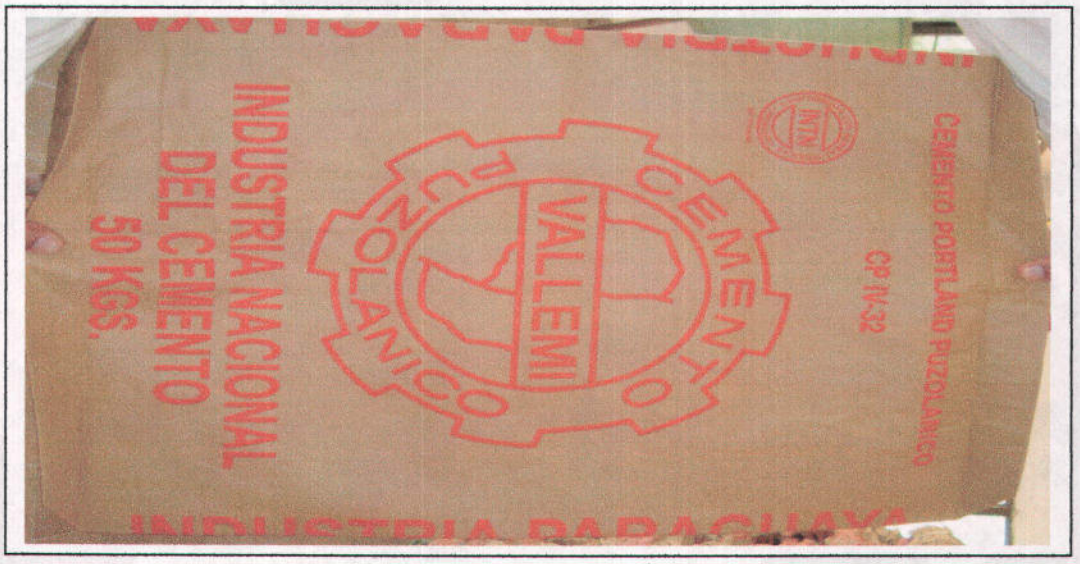
Durante la verificación in situ se pudo observar, que ninguna bolsa contenía los códigos de barra que solicitan las especificaciones técnicas. Entre la documentación que fuera recibida en esta Dirección, tampoco se ha encontrado la que acredite que se hubiera remitido a la empresa los códigos, tal como establece el PByC, pero a la vez, tampoco ningún reclamo de ésta a la Estatal, a tales efectos.

Fotos tomadas en la verificación in situ

4.4. La empresa entregó las bolsas sin el código de barras requerido en las Especificaciones Técnicas del PByC. La INC debía haber exigido el cumplimiento de las especificaciones técnicas requeridas, más aún, siendo una exigencia de las normas vigentes sobre etiquetado. Las bolsas entregadas por la empresa Proyecto y Construcciones S.R.L., tienen problemas técnicos y a raíz del mismo existen retrasos en la producción.

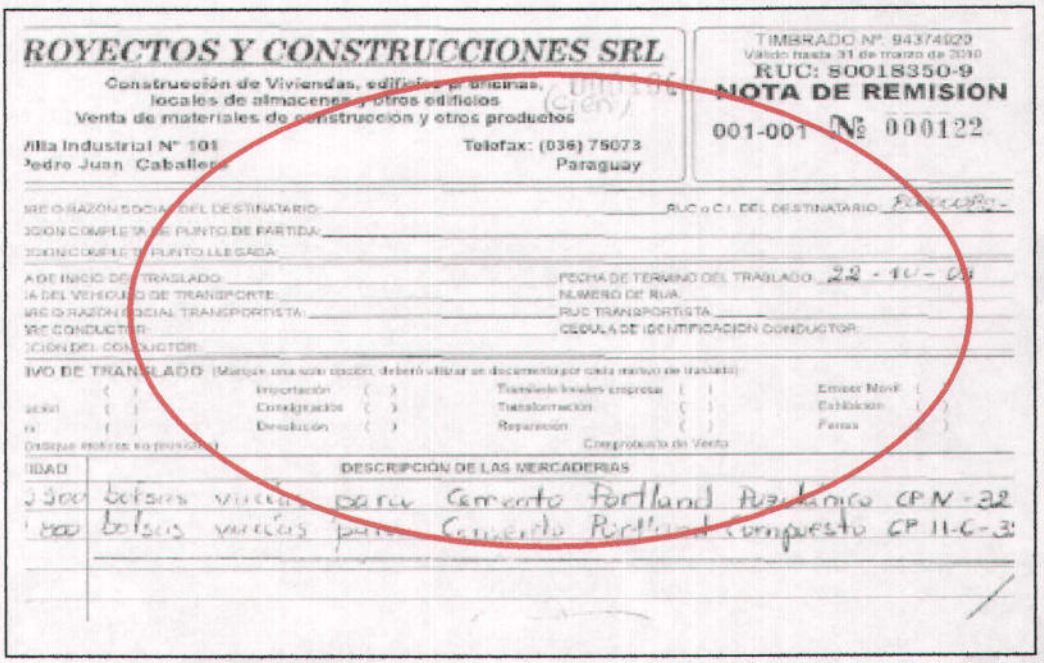
Analizada la documentación remitida por la INC, pudimos constatar que las notas de remisión no cuentan con **todos los datos obligatorios estipulados en decreto mencionado más arriba.**

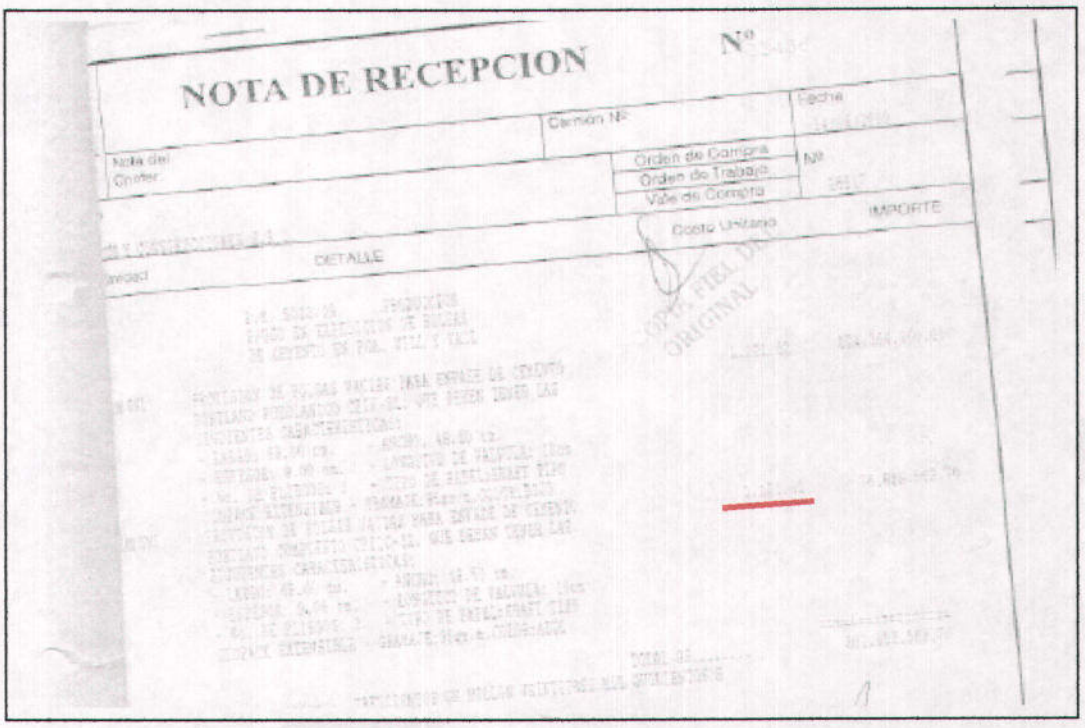
En la Nota de Recepción remitida por la UOC de la INC, pudimos notar que la parte del formulario donde debe consignarse el costo unitario de la mercadería recibida, el mismo no corresponde a lo que se había ofertado, lo cual hace que no quede claro el por qué se estipula dicho costo en los documentos de la INC.

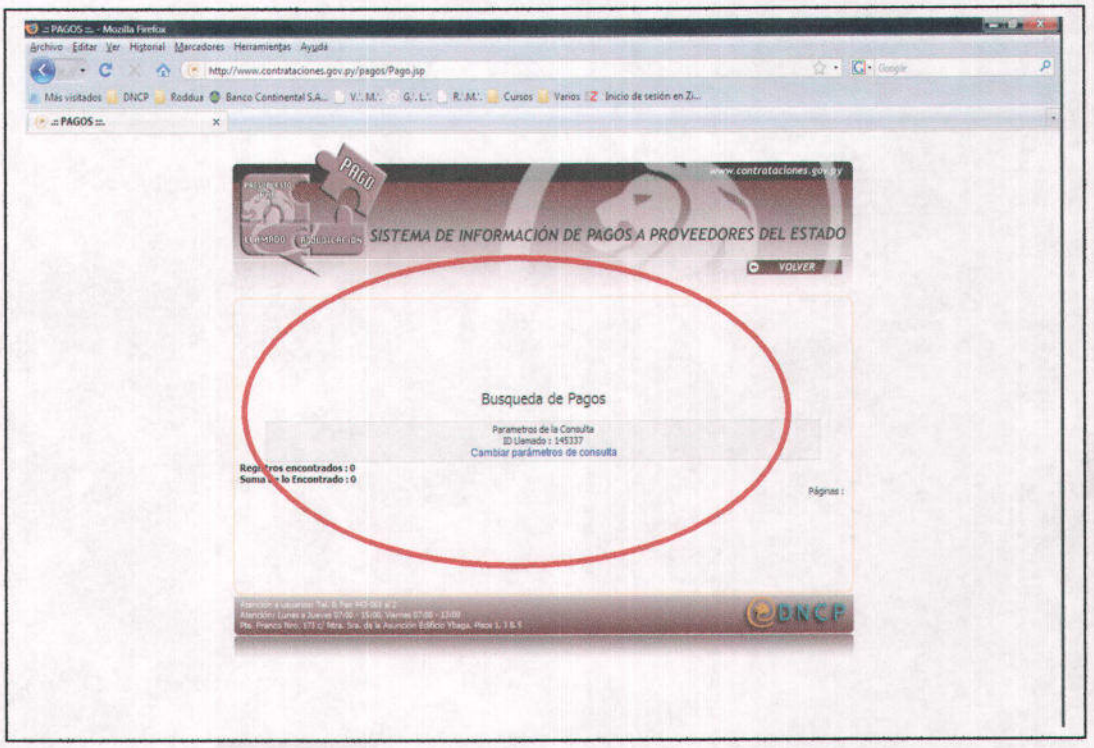
Luego de ingresar el número de Código de Contratación correspondiente al Sistema de Pago a Proveedores del Estado, no se ha encontrado pago alguno publicado en el mencionado sistema, tal como se puede observar en el gráfico inserto a continuación:.

Pantalla correspondiente a la búsqueda en el sistema de pagos a proveedores, del pago realizado por el contrato cuya verificación es objeto del presente informe.
