<b>MUNICIPALIDAD YHU</b>		<b>PLANTA DE UBICACIÓN</b>	
UBICACIÓN:	Escuela Basica San Isidro Labrador

<b>William D. Alfonso</b> Ing. William Alfonso Ingeniero Civil Reg. M.O.P.C. N° 3.523	sin Escala
OBRA:	1 Aula Simple 6,80m x 5,80 m con Techo de Tejas Climatizado		01
PROFESIONAL:	Ing. William David Alfonso Posteguillo		
REG. M.O.P.C N°:	3.523

<b>MUNICIPALIDAD YHU</b>		Planta Constructiva
UBICACION:	Escuela Basica San Isidro Labrador	Esc. 1 / 50
OBRA:	1 Aula de 5,80 x 6,80 con techo de tejas	02
PROFESIONAL:	Ing. William David Alfonso Posteguillo	
REG. M.O.P.C N°:	3.523

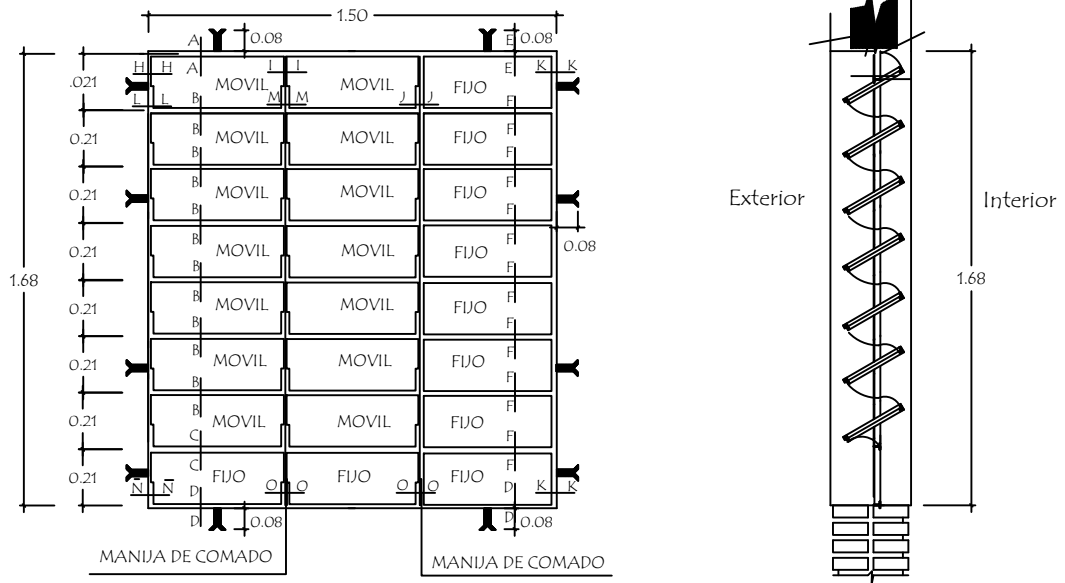
# Detalle de Ventana Balancin ventana balancin tipo (b)

OBSERVACION :  
NO DEBE TENER TERMINACIONES EN PUNTAS O CORTANTES
