Municipalidad de Isla Pucu.

OBRA: Empedrado de calle

UBICACIÓN: Distrito de Isla Pucu. Compañía Arroyo para

PROFESIONAL: Esc: 1/50 Ing. Marcos Frutos. I - 01

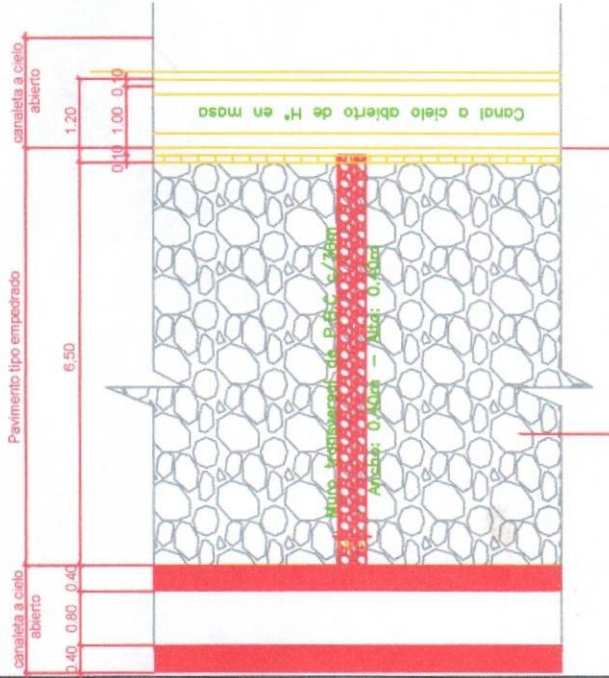
PLANTA

Pavimento tipo empedrado c/ compactación mecánica y relleno de espacios entre piedras, con arena lavada y piedra triturada 6ta.
