**OBRAS FONACIDE 2023:
REPARACION DE DOS
BLOQUES DE AULAS EN LA
ESC. BAS. NRO 422 SAN
ISIDRO LABRADOR**

OBRA: Reparación de 2 Bloques de Aulas en la Esc.
Bas. Nro. 422 San Isidro Labrador

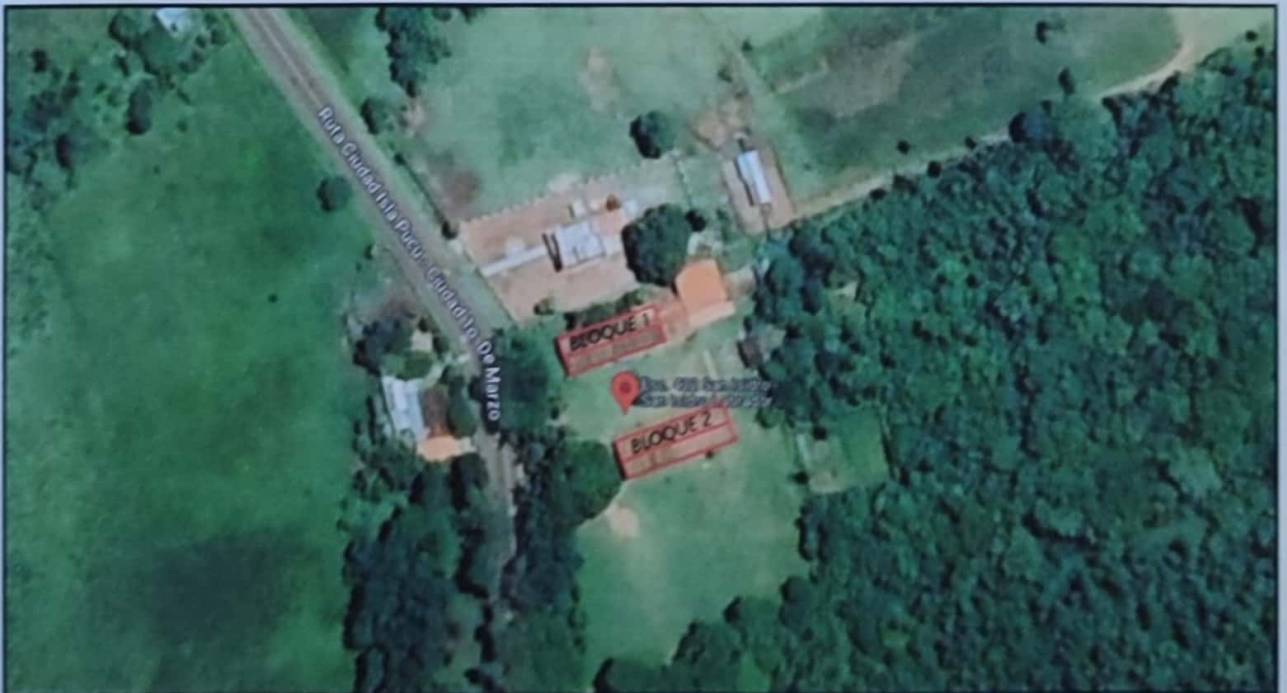
PLANTA DE UBICACION

Bloques de Aulas a ser Reparadas
