Municipalidad de
Isla Pucu

OBRA:
Construcción de cercado perimetral
frontal + Reparación de pabellón 1

UBICACIÓN:
Distrito de Isla Pucu
Escuela Basica N° 431 Juan Pereira

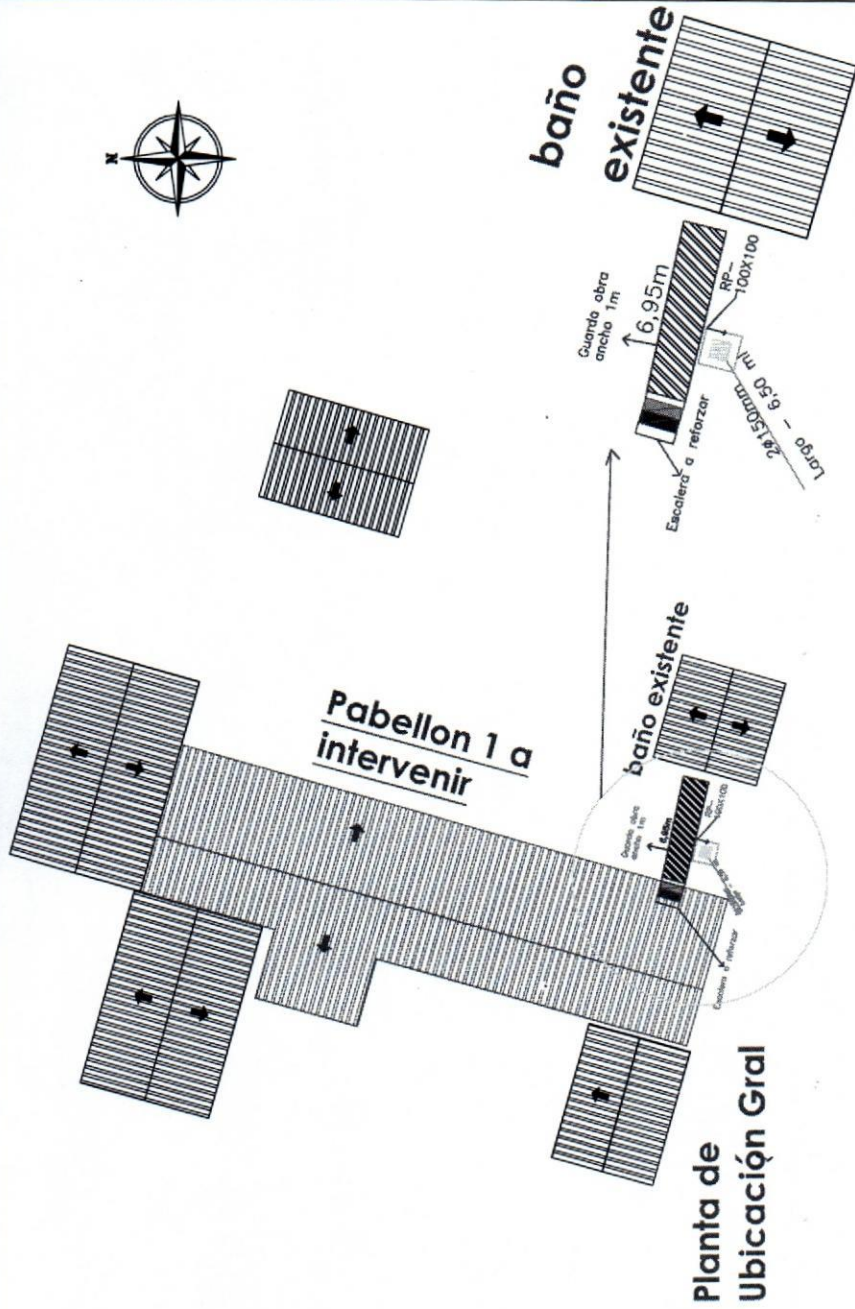
zona de refuerzo estructural pilar 20x25 (4410 estibos de #5 c/15)
Zapata de 0.6x0.8 e=0.12 sujeto a Resistencia del suelo (armadura #10 c/ 20cm)
