EJECUCION DE OBRAS - DIFICULTADES - REF: LLAMADO MOPC N° 38/2024.

Ref.: LLAMADO MOPC N° 38/2024 CONTRATO SG MINISTRO N° 204/2024. "LICITACIÓN PÚBLICA NACIONAL PARA EL MEJORAMIENTO DE LA TRAVESIA URBANA DE LA CIUDAD DE CORONEL OVIEDO" AD REFERENDUM A LA REPROGRAMACIÓN PRESUPUESTARIA. ID DE LICITACIÓN N° 449.369

Asunto: Ejecución de las obras – Dificultades

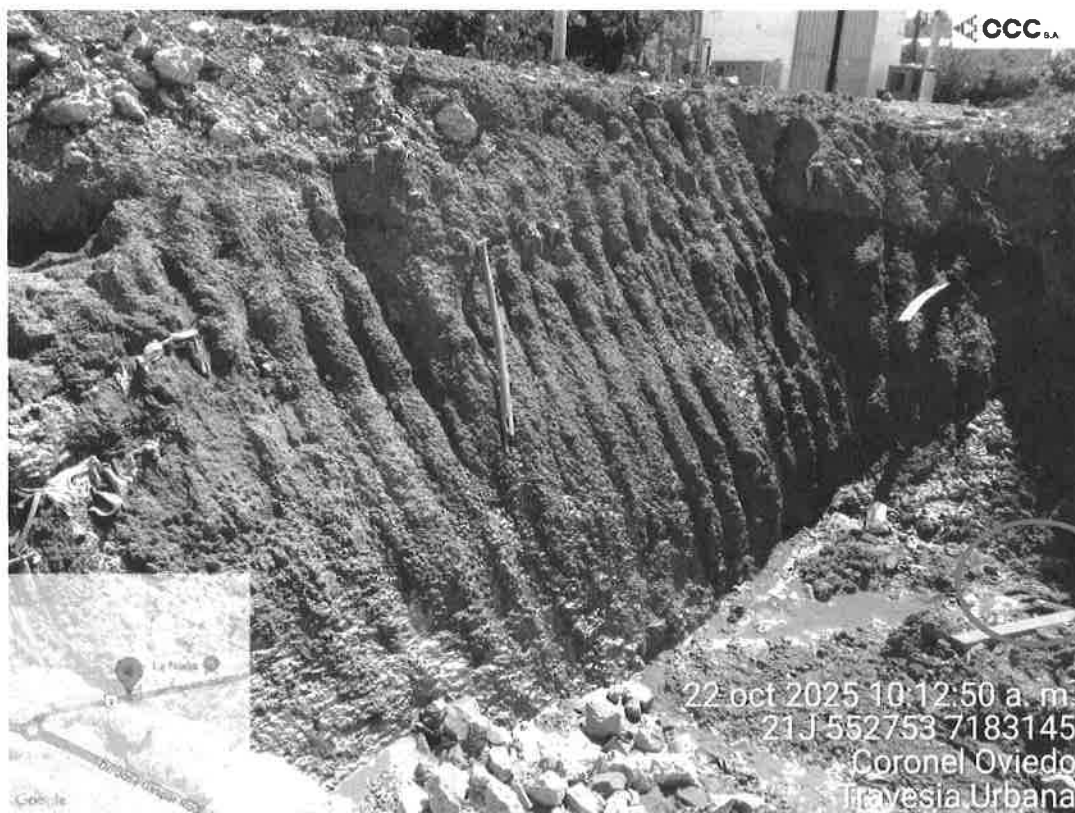
nacientes activas que aportan un caudal constante de agua subterránea hacia la zona de intervención. Esta situación se puede observar en Ilustración 1, en una excavación realizada para colocación de alcantarilla, que el nivel freático se encuentra a escasos metros del nivel superficial.

Ilustración 1 Excavación para colocación y alcantarillas Zona Troncal Prog. 0+400

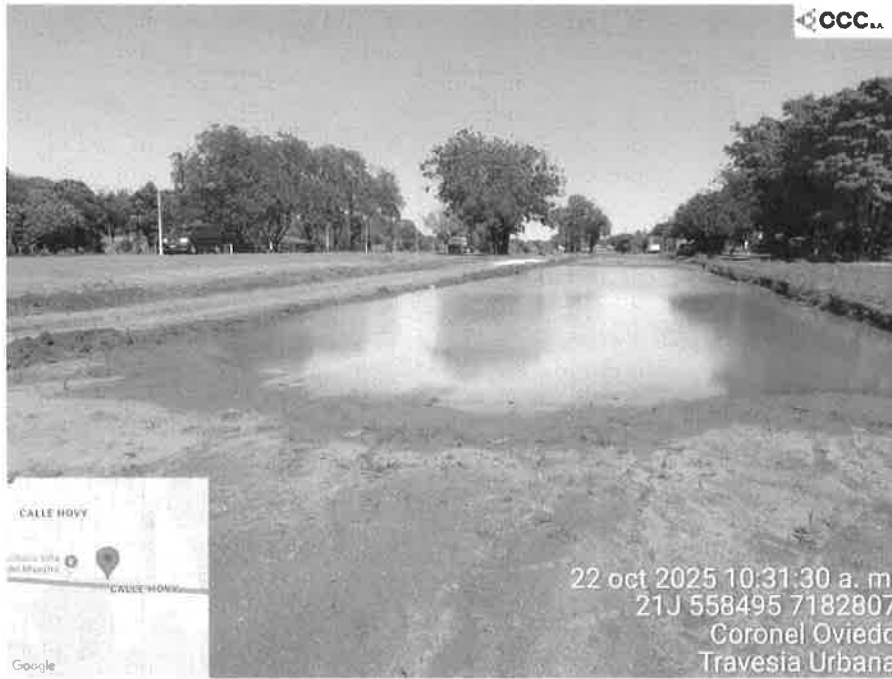
- En el sector de las colectoras, el terreno se ve afectado por cauces y nacientes de agua de importancia que generan de niveles freáticos muy altos que reducen significativamente la capacidad de infiltración del suelo. Esto se puede observar en las siguientes figuras:

Ilustración 2 Corte para la ejecución de Paquete Estructural. Prog 2+100. Imágenes Tomadas 4 días después de la precipitación ocurrida en fecha 18-10-2025.

Por lo mencionado precedentemente, incluso en periodos sin precipitaciones o con lluvias de baja intensidad, el terreno presenta niveles de humedad elevados y una condición de sobresaturación que impide la ejecución de actividades en condiciones adecuadas. En numerosos casos, la pista se encuentra no apta para trabajos de movimiento de suelo, compactación o pavimentación, prolongando los plazos de intervención y generando atrasos en el avance de los trabajos, resultando insuficiente los días de prórroga previsto según el contrato

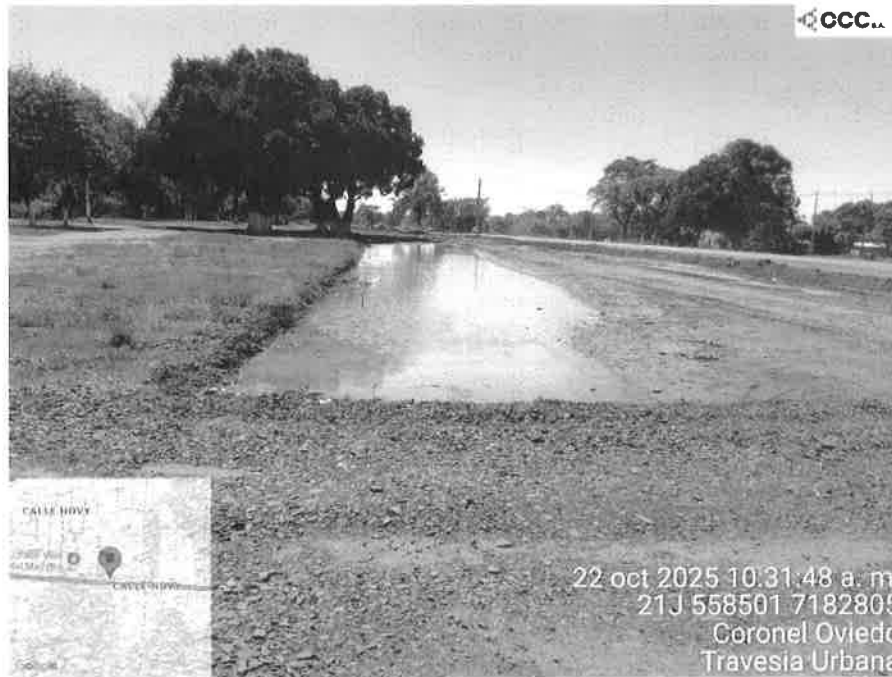
Ilustración 3 Corte para la ejecución de Paquete Estructural. Prog 2+150. Tomadas 4 días después de la precipitación ocurrida en fecha 18-10-2025.

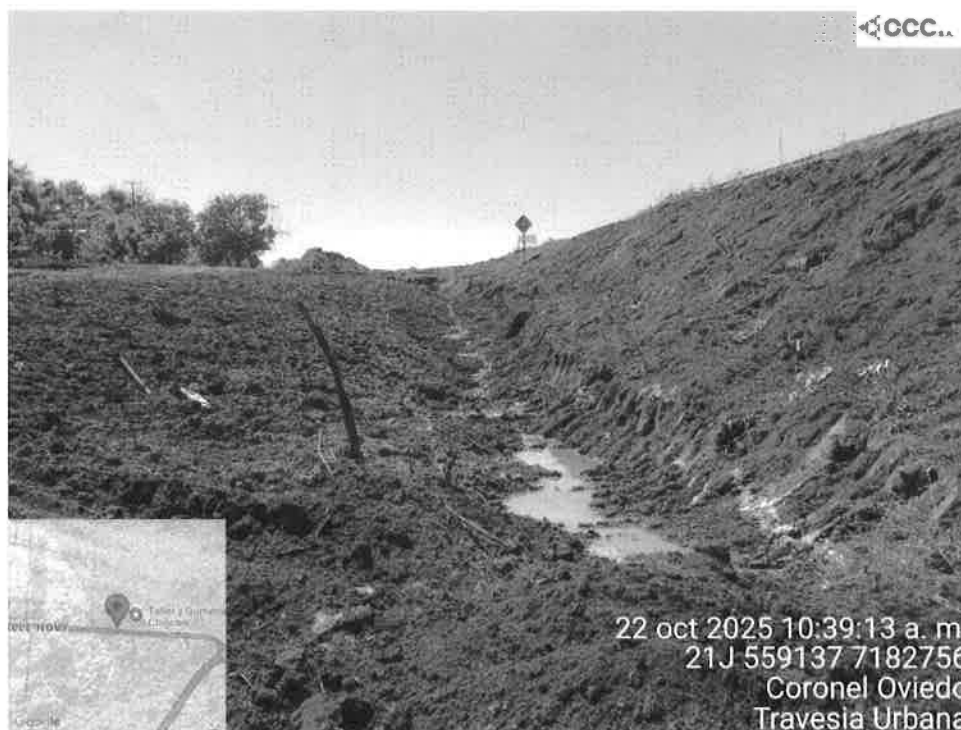
Ilustración 4 Naciente ubicado en la Prog 3+050 Longitudinal a la calzada actual y proyectada.
