COLEGIO NACIONAL "CARLOS ANTONIO LÓPEZ"
Tebicuary-mi - Dep. de Paraguari

REMODELACIÓN DE SANITARIO

ESTADO DEL SANITARIO EXISTENTE

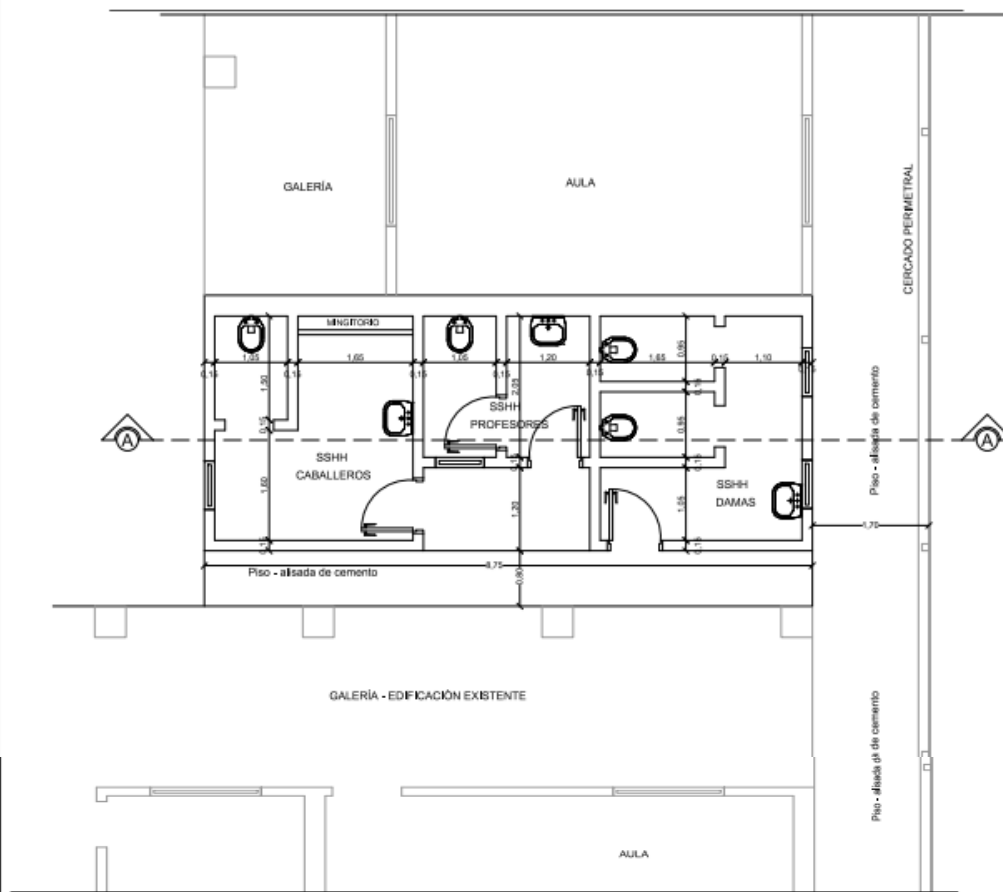
PLANTA DE SANITARIO EXISTENTE
DETALLE
Esc.: 1/50

3- FISURAS: La edificación presenta algunas fisuras. Las mismas deberán ser reparadas con varillas metálicas y con el mortero especificado para la solución de este tipo de problemas.

8- INSTALACIÓN ELÉCTRICA: Desmonte total y cambio de todo el sistema eléctrico, ya que el existente es totalmente obsoleto, no cumple con las condiciones mínimas requeridas para este tipo de edificaciones, porque la mayoría están dañadas y de poca vida útil.

9- INSTALACIÓN SANITARIA: Desmonte total y cambio de todo el sistema de instalaciones de agua corriente y cloacales, ya que el existente no cumple con las condiciones requeridas.

El proyecto consiste en realizar las siguientes reparaciones y modificaciones:

1.1 - Desmonte de mamposterías existentes según proyecto de remodelación.

2- ABERTURAS: Se deben cambiar las ventanas existentes por ventanas tipo bamboleantes o vidrios templados y las puertas y marcos existentes cambiarlos por puertas metálicas.

4- PISO: Se deberá demoler y cambiar el existente por un piso tipo Cerámica esmaltada de alto tráfico.

5- REVOQUES: Los que presentan daños se deberán demoler y revocarlos.

6- REVESTIMIENTOS: Cambio total de azulejos según proyecto.

7- PINTURA: Se debe pintar la totalidad del edificio, incluyendo aberturas, maderamen, techo etc. (los detalles figuran en planilla de computo métrico y presupuesto)

9.1- Artefactos Sanitarios: Desmonte total y cambio de Todos los artefactos

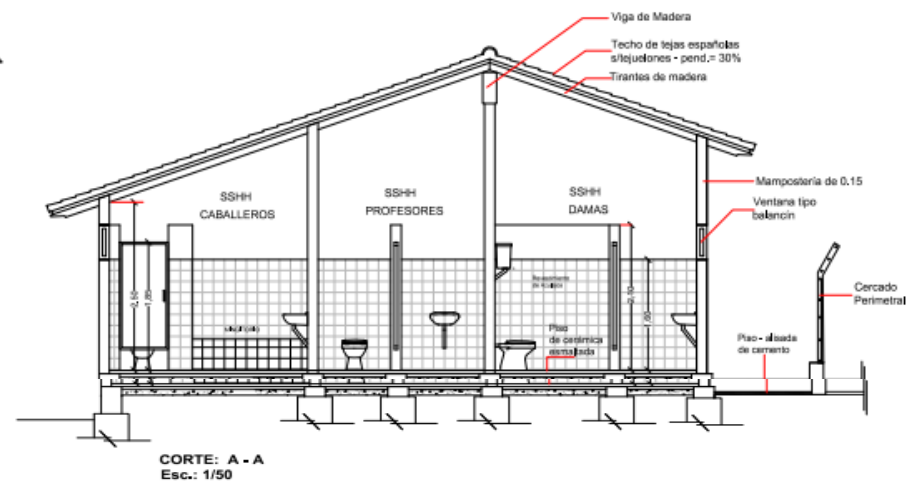
**PLANTA
SANITARIO - DETALLE**

The floor plan shows a rectangular room divided into 12 stalls, arranged in two rows of six. Each stall contains a toilet and a sink. The dimensions for each stall are as follows:

- Top row (left to right): 1.20m x 1.80m, 1.20m x 1.80m, 1.20m x 1.80m, 1.20m x 1.80m, 1.20m x 1.80m, 1.20m x 1.80m.
- Bottom row (left to right): 1.20m x 1.80m, 1.20m x 1.80m, 1.20m x 1.80m, 1.20m x 1.80m, 1.20m x 1.80m, 1.20m x 1.80m.

There are 6 sinks in total, located at the top and bottom of the room. The dimensions for the sinks are as follows:

- Top row (left to right): 0.60m x 1.20m, 0.60m x 1.20m, 0.60m x 1.20m, 0.60m x 1.20m, 0.60m x 1.20m, 0.60m x 1.20m.
- Bottom row (left to right): 0.60m x 1.20m, 0.60m x 1.20m, 0.60m x 1.20m, 0.60m x 1.20m, 0.60m x 1.20m, 0.60m x 1.20m.

The plan also shows a section line A-A passing through the center of the room, and a door at the bottom center.

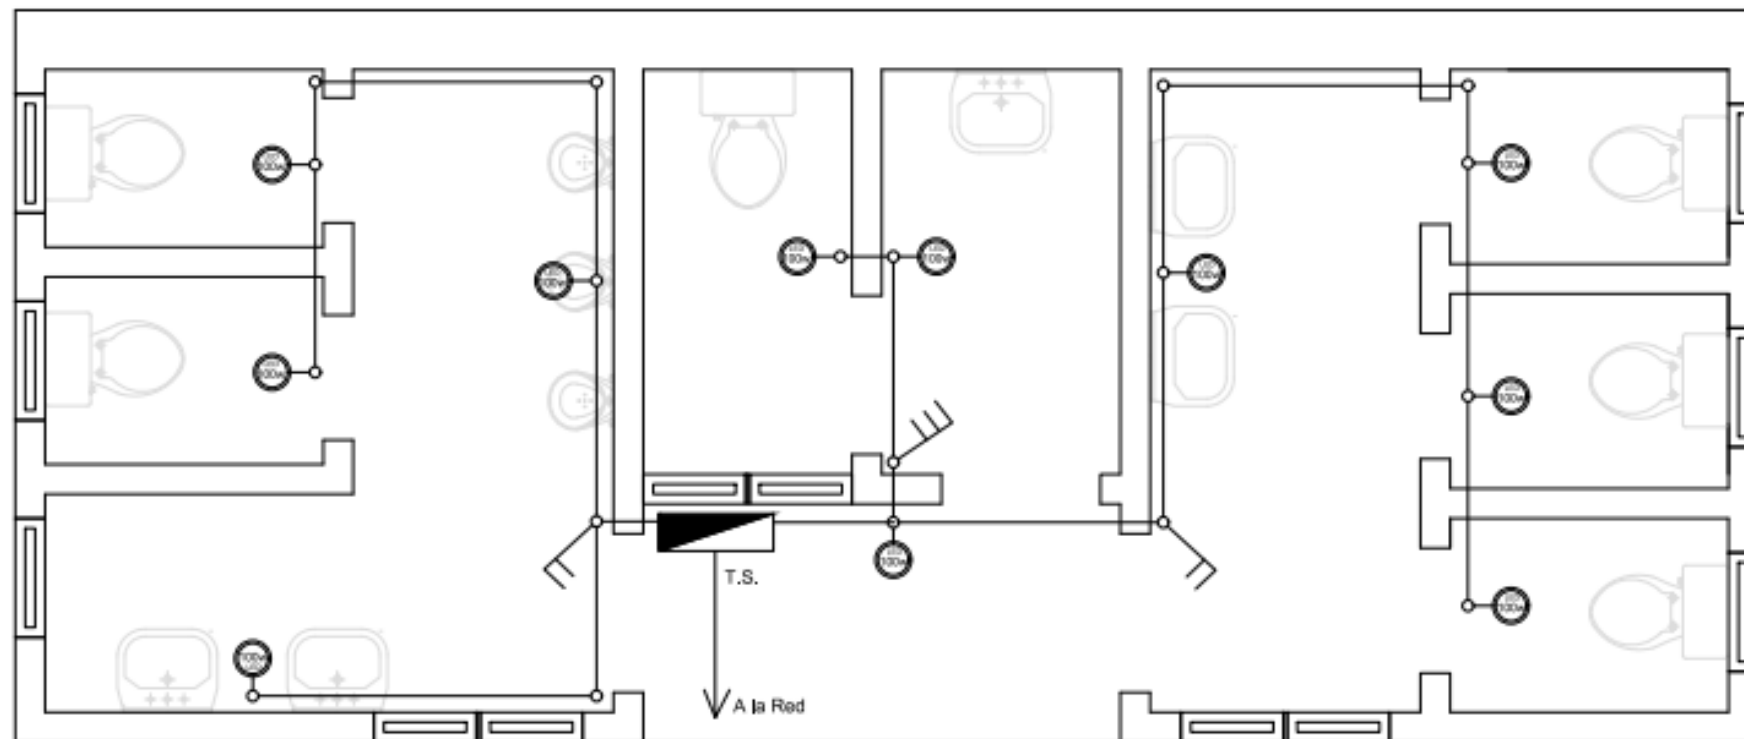
INSTALACIÓN ELÉCTRICA

Artefactos Lumínicos de bajo consumo de adosar tipo LED de 100W.

TS tablero seccional

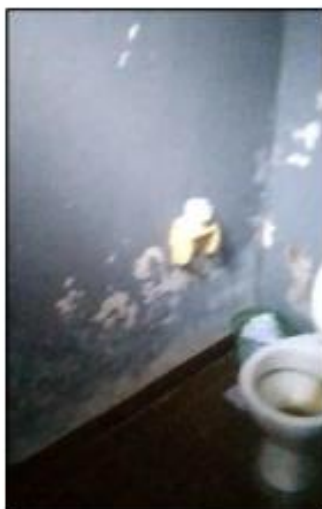
①

- 1. Inodoro - Proveedor (sin acople) - Servicio situado en el baño de varones.
- 2. Puente - Inodoro Proveedor (sin acople) - Los puentes correspondientes al baño de varones y niñas ya no existen.
- 3. Vaso del pedestal entre el baño y el pedestal de agua. Se puede observar un piso tipo alfombra de cemento y la cañería de agua al aire libre.
- 4. Vaso de agua (sin acople) - Sistema de almacenamiento de agua corriente.
- 5. Miradora de varones.
- 6. Vaso de agua de Proveedor (sin pedestal, pero baño varones y niñas).
