DIRECCION DE OBRAS Y SERVICIOS
MUNICIPALIDAD DE SARGENTO JOSÉ FÉLIX LÓPEZ

Colegio Nacional San Clemente

OBRA: Construcción de comedor 10.90x8.60
UBICACIÓN: Sargento Félix López

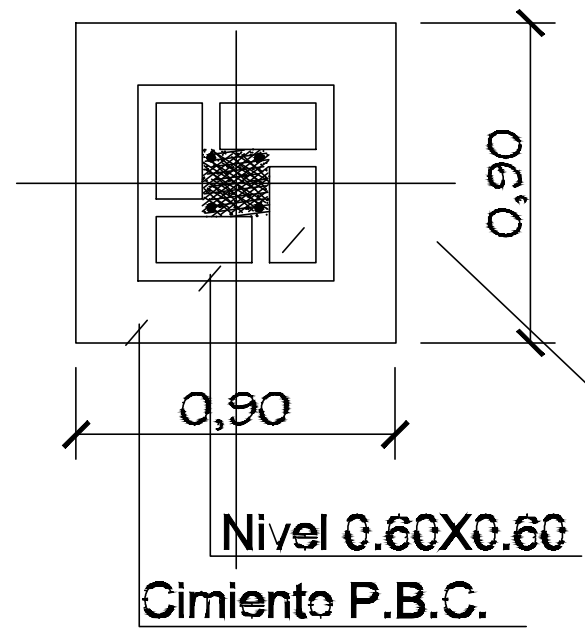
Pilar de mampost.
0.38x0.38 o segun
dimensiones del
ladrillo local

PLANTA
