## **MUNICIPALIDAD DE ITÁ - DIRECCIÓN DE OBRAS**

### **MEMORÁNDUM**

**Asunto:** Informe técnico sobre necesidad de REACONDICIONAMIENTO DE TECHO CON ESTRUCTURA METALICA DENTRO DEL PREDIO DEL MERCADO MUNICIPAL

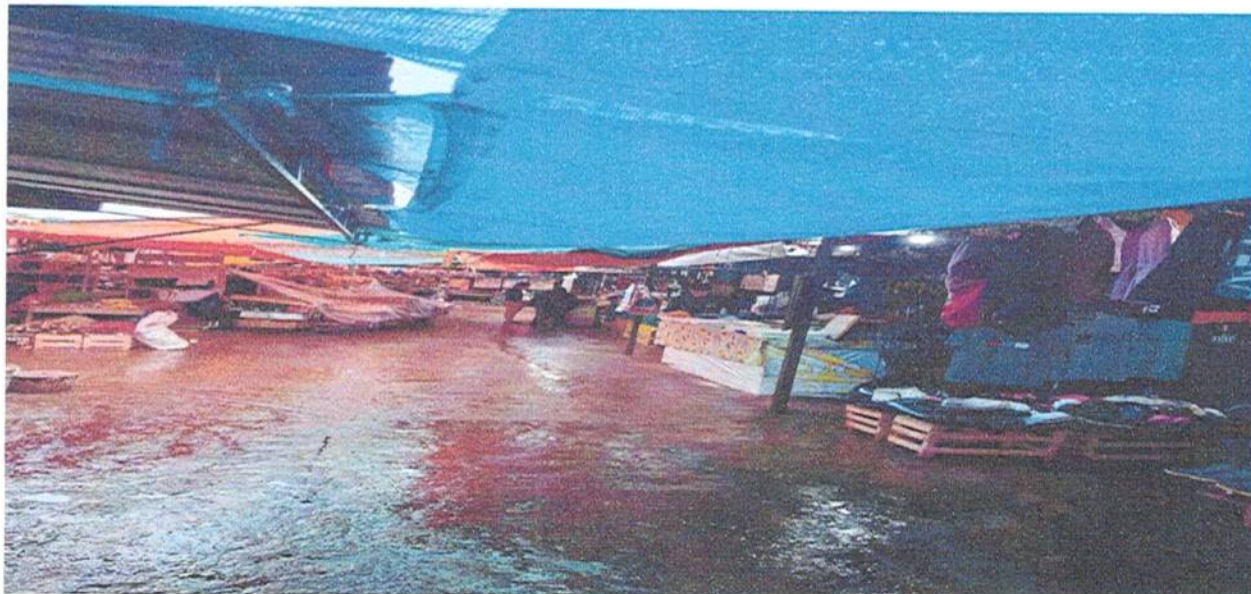
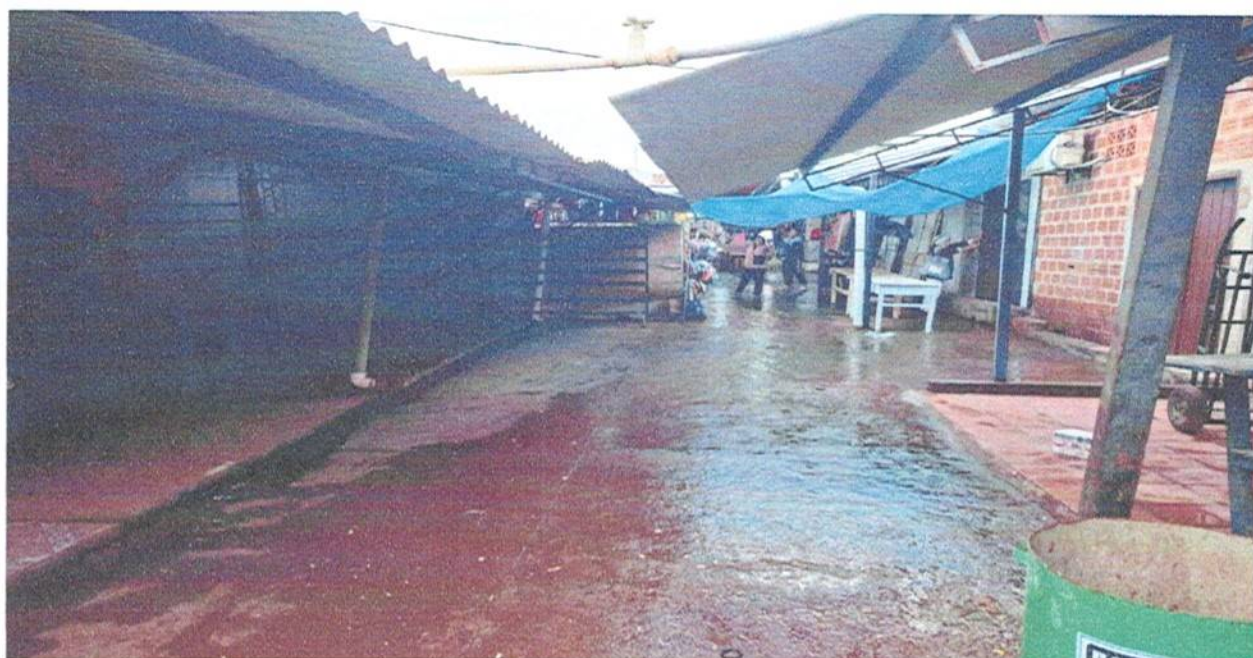
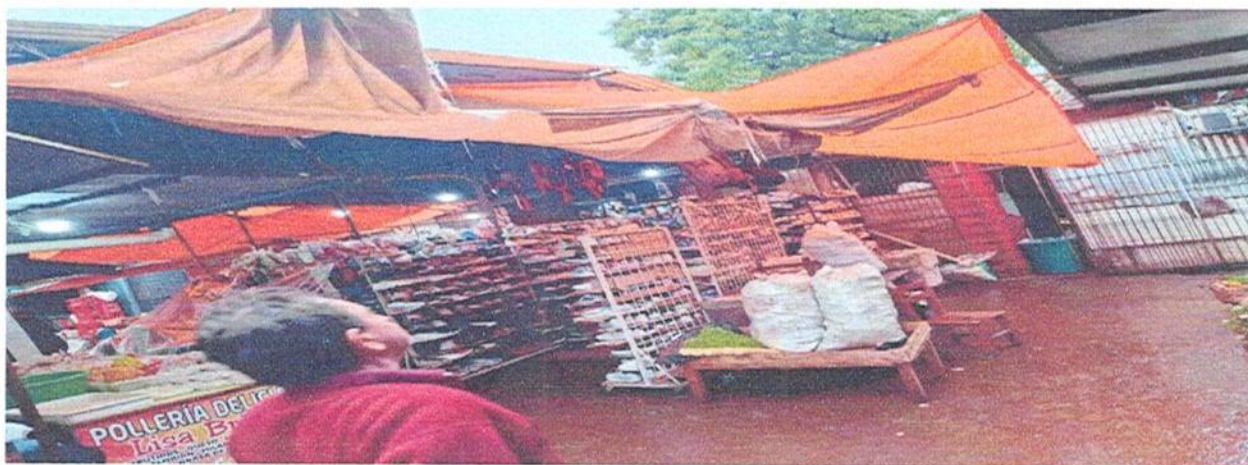
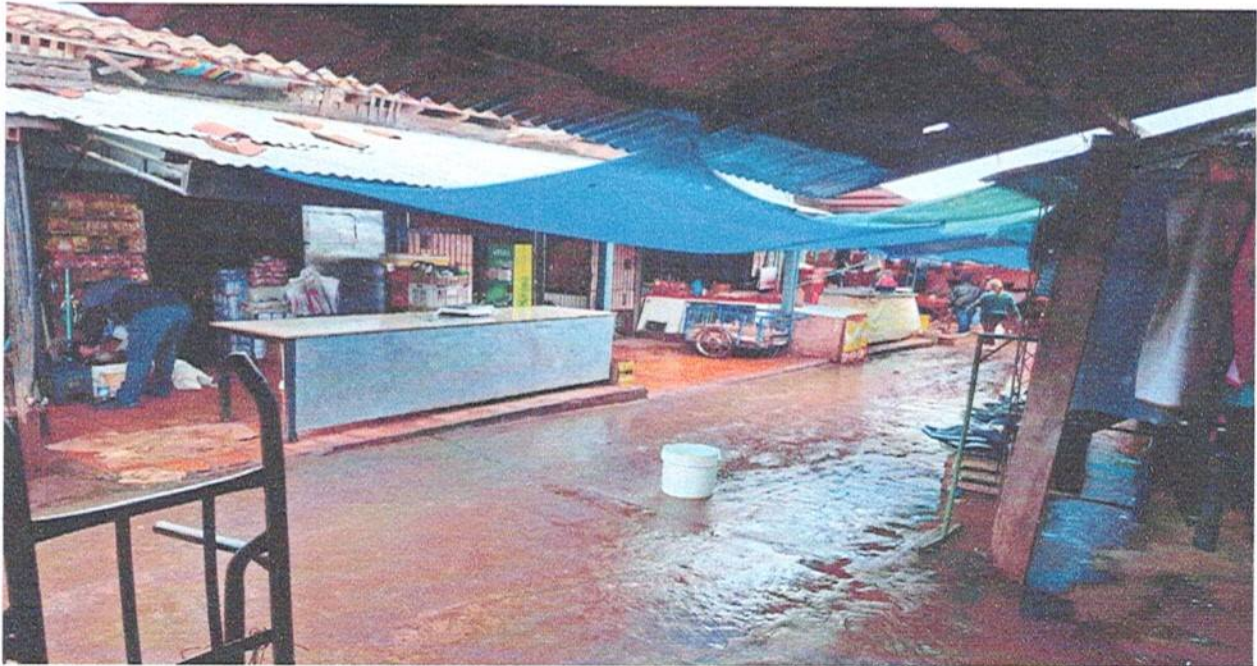
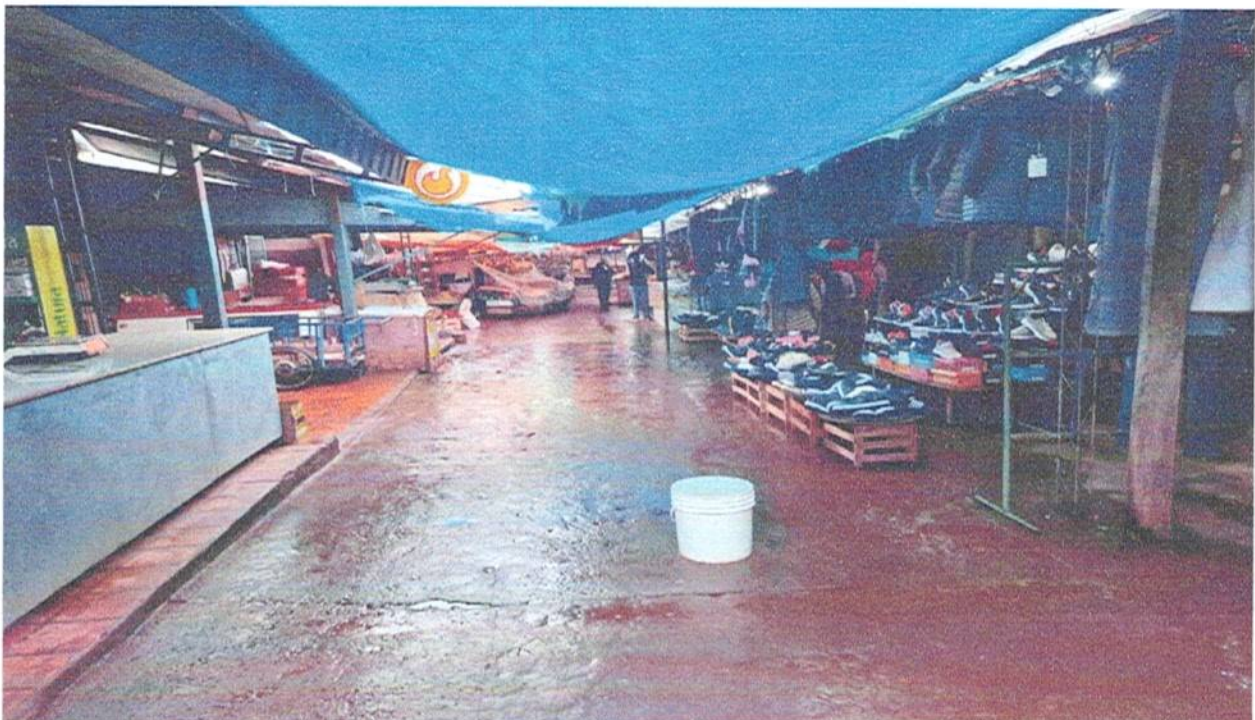
Imágenes del estado actual de las cacetas

Durante inspecciones técnicas realizadas por funcionarios de esta Dirección de Obras, conjuntamente con relevamientos de campo y registros fotográficos, se verificó que una importante cantidad de comerciantes desarrolla sus actividades bajo estructuras precarias e improvisadas consistentes en carpas, chapas metálicas, toldos artesanales, postes de madera y otros elementos de carácter transitorio que no reúnen condiciones mínimas de seguridad para su utilización permanente.

- Existencia de estructuras improvisadas construidas con materiales heterogéneos y sin criterios técnicos de seguridad.
- Utilización de chapas metálicas colocadas a baja altura que representan riesgo permanente de golpes y lesiones para peatones, clientes y trabajadores.

- Presencia de elementos metálicos con bordes expuestos y estructuras inestables sujetas de manera precaria.
- Instalaciones eléctricas improvisadas con cables expuestos, empalmes informales y conexiones sin protección adecuada.

- Riesgo elevado de electrocución, cortocircuitos e incendios.
- Falta de condiciones adecuadas de protección contra lluvias intensas y altas temperaturas.

- Deficiencias en materia de higiene y salubridad derivadas de la dispersión desordenada de puestos de venta.
- Obstaculización parcial de los espacios de circulación peatonal debido al crecimiento desorganizado de las estructuras existentes.

Particularmente preocupante resulta la presencia de conexiones eléctricas precarias expuestas a la intemperie, situación que aumenta significativamente la probabilidad de accidentes eléctricos, especialmente durante jornadas de lluvia o elevada humedad ambiental.

Asimismo, la precariedad de las estructuras existentes impide garantizar condiciones mínimas de protección para los trabajadores del mercado, quienes diariamente permanecen expuestos a las inclemencias climáticas, soportando temperaturas extremas durante gran parte del año.

Atendiendo a la gravedad de la situación, esta Dirección considera técnicamente indispensable e impostergable la ejecución del proyecto denominado:

**"REACONDICIONAMIENTO DE TECHO CON ESTRUCTURA METALICA DENTRO DEL PREDIO DEL MERCADO MUNICIPAL".**

La obra permitirá concentrar y organizar adecuadamente los puestos de venta, mejorar las condiciones de seguridad, higiene y salubridad, eliminar instalaciones precarias y proporcionar protección efectiva a trabajadores y usuarios frente a las condiciones climáticas.

Por todo lo expuesto, esta Dirección recomienda impulsar de manera inmediata las acciones administrativas necesarias para la contratación y ejecución de la obra señalada, en resguardo de la seguridad pública, la integridad física de las personas y el interés general comprometido.
